INFORMACIÓN DE SERVICIO

Tirones del embrague al maniobrar

- Fabricante: Mercedes-Benz
- Modelos: Actros MP 2 (2003 - 2008)
Actros MP 3 (2008 -)
- Tipo: 932, 933, 934
con código (GE2)
EDC II (Electronic Drive Control)
- 930, 932, 933, 934, 940, 944
con código (GE3)
Mercedes PowerShift
- 930, 932, 933, 934
con código (GE7)
Mercedes PowerShift 2

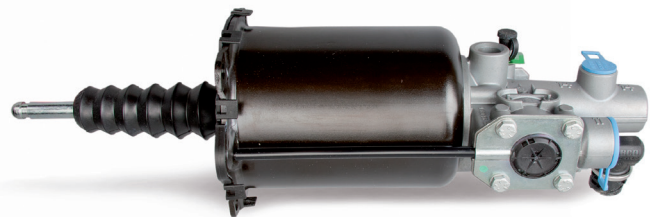
Fig. 1: Se debe comprobar el número de artículo del servoembrague

En los modelos mencionados anteriormente existe la posibilidad de que el embrague dé tirones al maniobrar. El error de funcionamiento puede deberse a una regulación imprecisa del embrague o a un servoembrague obsoleto. Se recomienda el siguiente procedimiento para la reparación profesional:

- Sustituir el servoembrague con la ref. original 000 250 0062 por el componente con la ref. original 000 250 0562. Sustituir el n.º de artículo de Wabco 9701500020 por el n.º de artículo 9701500010
- Comprobar el ajuste del taqué en el servoembrague (consultar SI 0054); en caso necesario, ajustar

- Realizar el proceso de programación principal del control del cambio conforme a las indicaciones del fabricante del vehículo
- Si se ha montado un embrague de dos discos (ZSK), se debe corregir tanto el ajuste del parámetro 1 del control del cambio como el desgaste del embrague en el parámetro 3 conforme a las indicaciones del fabricante del vehículo

Si el error de funcionamiento persiste a pesar de haber tomado todas las medidas, debe sustituirse el embrague.
