INFORMACIÓN DE SERVICIO

Retemblores en vehículos PSA y FIAT con embrague de accionamiento contrario (embrague de tirar)

Fabricante: Grupo PSA y FIAT

Modelos: Todos los vehículos del grupo PSA equipados con embragues de accionamiento contrario (embrague de tirar)

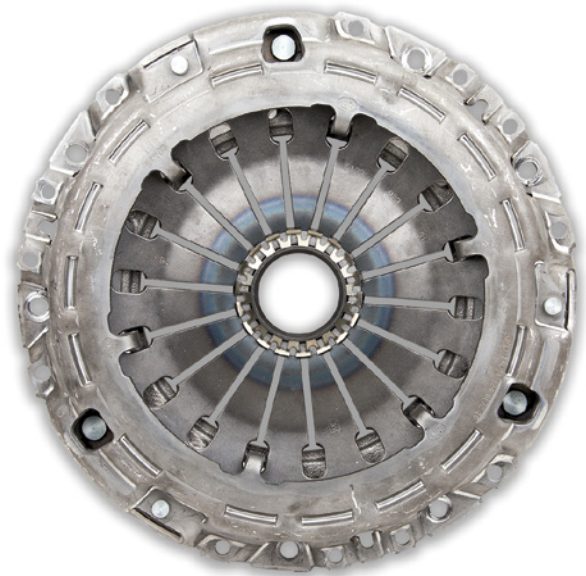
Fig. 1

Muchos de los vehículos del grupo PSA equipan un conjunto de embrague de accionamiento contrario, es decir, que la horquilla tira del collarín para liberar el disco de embrague en lugar de empujarlo (ver fig.1).

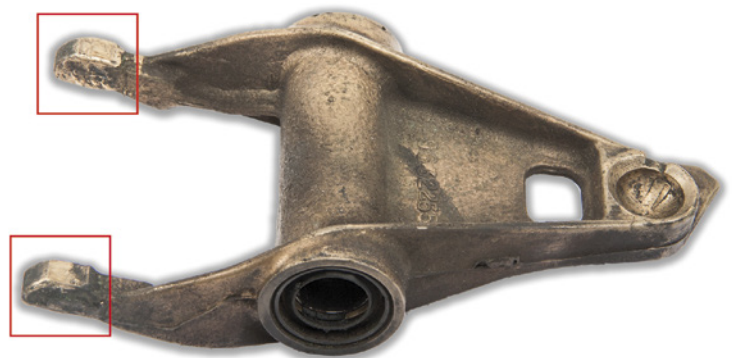
Fig. 2

Es muy usual que después de un elevado número de accionamientos estas horquillas presenten un desgaste en las puntas de contacto que, a priori, pueda parecer poco significativo.

Debido a este desgaste, las puntas de la horquilla tienen un “plano” (ver fig. 2) perdiendo su forma esférica. La consecuencia es un accionamiento de embrague no progresivo, provocando un acople brusco del disco de embrague y en consecuencia, retemblores al iniciar la marcha.

Resaltes y retemblores principalmente en primera y marcha atrás por una transmisión de par motor poco progresiva

Schaeffler Automotive Aftermarket recomienda la sustitución de la horquilla en cada operación de cambio de embrague.

Debe tenerse en cuenta, a la hora de comprobar este tipo de horquillas, que las puntas de contacto con el collarín y por lo tanto sometidas a desgaste, están orientadas hacia la caja de cambios, teniendo que ser revisada con un espejo o desmontando la horquilla de la propia caja de cambios.

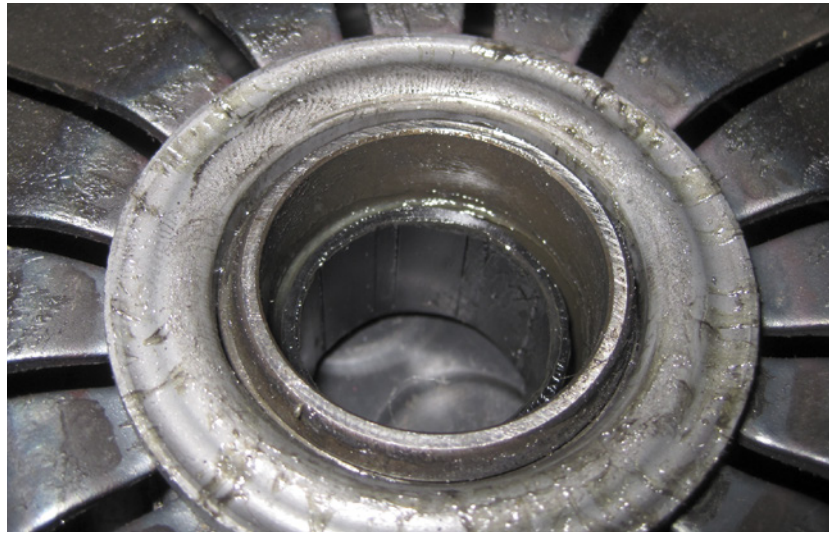
Fig. 4

Deformación o rotura de la o las patillas del collarín (fig. 4), pudiendo provocar incluso el **desenclipsado del collarín** del plato de presión

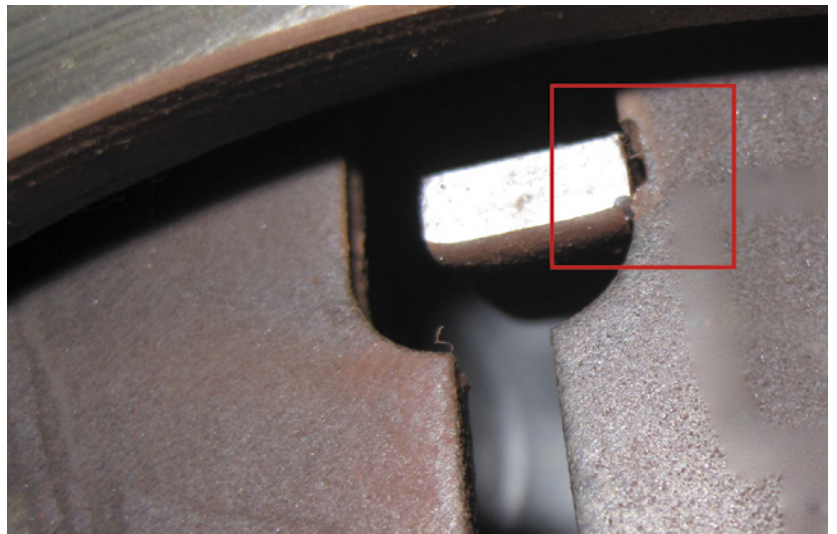
Fig.5

En caso de que el diafragma se haya girado por exceso de vibraciones y contacto con la carcasa del plato de presión (fig. 5), será necesario proceder a la sustitución del conjunto de embrague. Se recomienda comprobar que no exista ningún defecto en el damper de cigüeñal.
