INFORMACIÓN DE SERVICIO

Diferencias visuales

de la palanca oscilante 422 0053 10

Nº de artículo: 422 0053 10

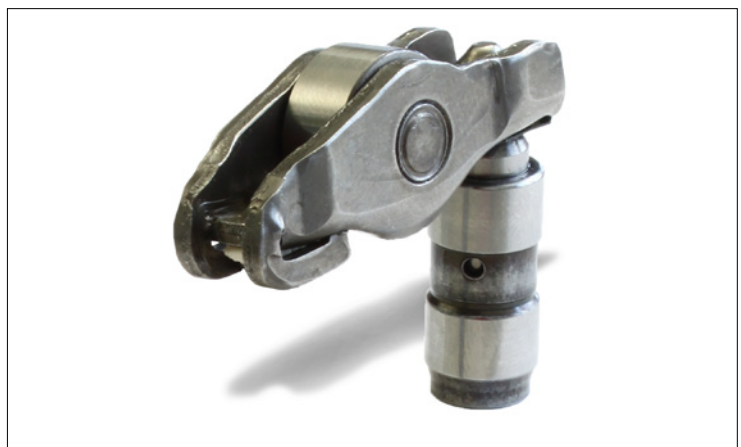
Figura 1: versión 1

Al sustituir la palanca oscilante 422 0053 10, el vehículo puede tener instaladas tanto la versión de la figura 1 como la de la figura 2.

Schaeffler Automotive Aftermarket le ofrece la versión de palanca oscilante mostrada en la figura 1.

Debe sustituirse siempre el juego completo.

Si una o más palancas oscilantes estuvieran defectuosas, deberá sustituirse siempre el conjunto completo de la palanca oscilante del motor. Para evitar reparaciones más complejas y costes más elevados, se deben sustituir siempre de forma conjunta la palanca oscilante y los elementos de ajuste del juego de válvulas.
