INFORMACIÓN DE SERVICIO

LuK GearBox

Diagnóstico del rodamiento de gafas en cajas de cambios 02T de Volkswagen

Tipo de transmisión: 02T

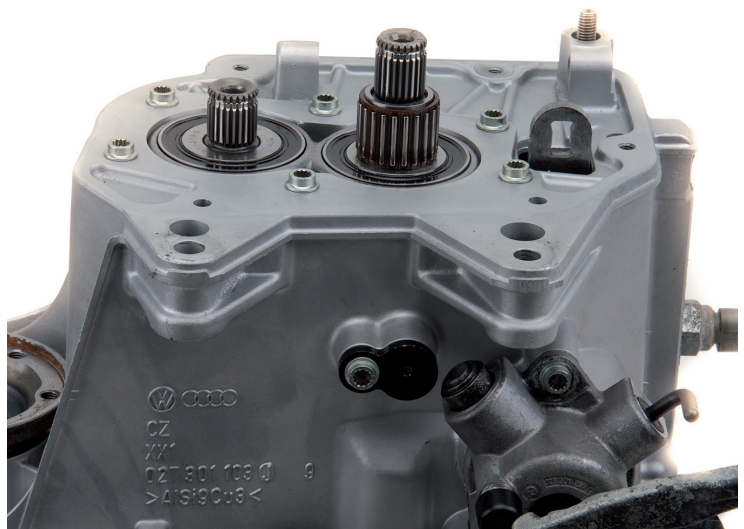
Los dos rodamientos de los ejes de transmisión que se muestran en la imagen se denominan rodamientos de gafas debido a su disposición en un completo soporte de cojinetes.

rodamiento de gafas y rodamientos de agujas de una caja de cambios 02T

Una mayor fricción en uno de los rodamientos de gafas defectuosos genera una gran producción de calor. Con ello, puede destrozarse el rodamiento de agujas de la 5ª marcha introducida y no se puede engranar más la marcha. Lo mismo puede ocurrir si no hay suficiente aceite disponible en la zona de la 5ª marcha. En ambos casos, se daña la jaula y las agujas se descolocan alrededor del eje.

Un rodamiento dañado no se puede reconocer exteriormente. Sin embargo se detecta generalmente por un leve ruido (p. ej., zumbido, golpeo o areneo). Sin embargo, la caja de cambios sigue funcionando sin problemas.

El fabricante del vehículo recomienda los siguientes procedimientos para comprobar el rodamiento de gafas:

1. Calentar la caja de cambios.
2. En estado acoplado y sin una marcha engranada, aumentar el régimen del motor hasta aprox. 4000 rpm.
3. Pisar el pedal de embrague y apagar a la vez el motor.
4. Si se producen ruidos de zumbido que cambian con una pérdida de régimen, el rodamiento de gafas está defectuoso.
